CASAS Y TIENDAS EN LA MURCIA
ANDALUSÍ. EXCAVACIÓN EN EL SOLAR
MUNICIPAL DE PLAZA DE BELLUGA

Pedro Jiménez Castillo

Julio Navarro Palazón

Resumen: Intervención arqueológica en el solar del “edificio Moneo”, que estaba situado en el centro de la madina, abierto a la calle mayor de la Murcia andalusí. Se han podido documentar cuatro tiendas que daban a dicha arteria y cuatro casas situadas en el interior de la manzana. También se pudo excavar un tramo de la calle mencionada, lo

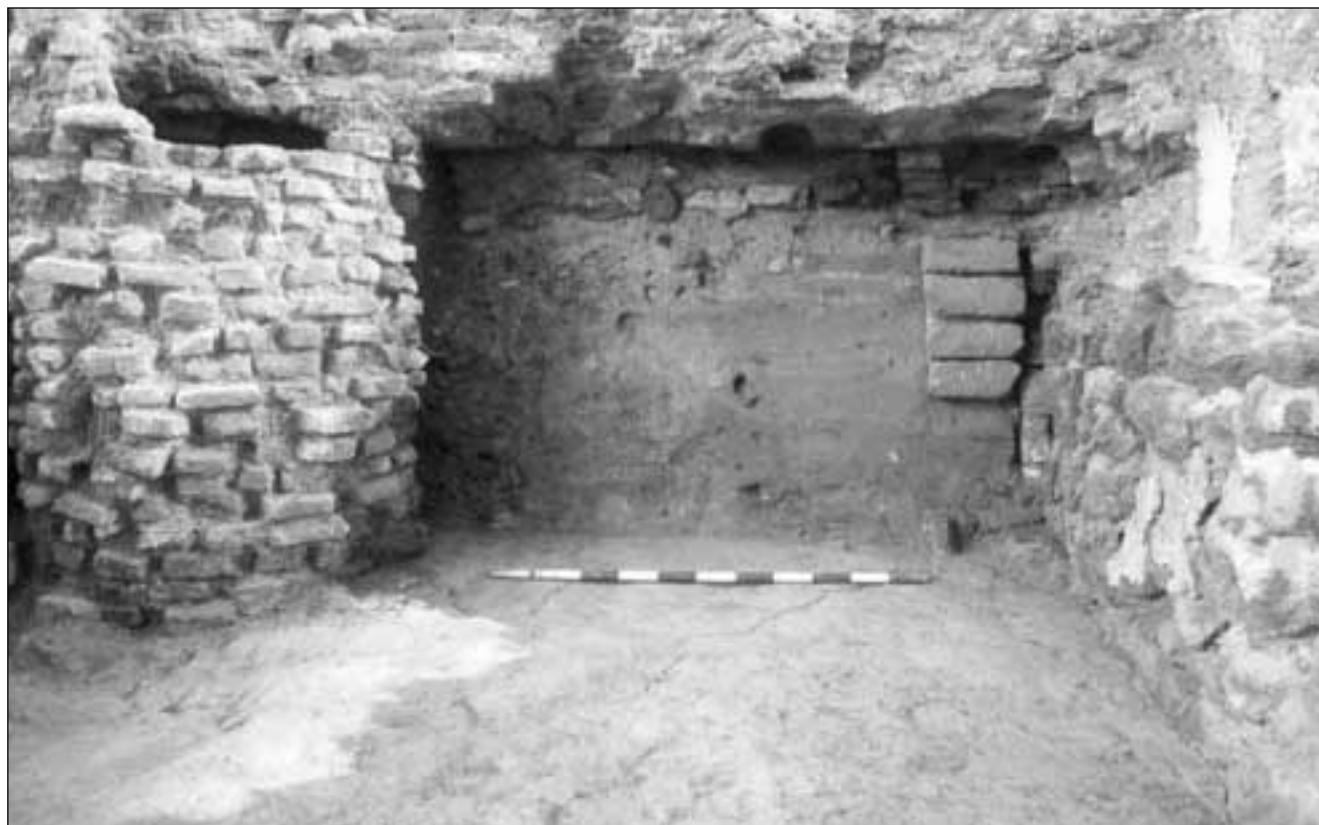
Fig. 40. Tienda B. Detalle del vano de la entrada con la pilastra de sillares que lo flanqueaba.

La tienda B medía 4'86 x 2'74 m. y su vano a la calle era similar al anteriormente descrito, incluida la presencia de una pilastra de sillares adosada al lado oriental (fig. 40). El muro que la separaba de la tienda C estaba construido enteramente con adobes sin ningún tipo de cimentación más consistente (fig. 41). Sólo en la parte central aparecía reforzado por una estructura cuadrangular de sillares de piedra. En un sondeo practicado en el fondo de esta tienda pudimos apreciar que el muro de mampostería que la cierra por el Sur se asentaba sobre otro de tierra más antiguo. Este último se asociaba a un nivel de suelo situado a -3'06 m.

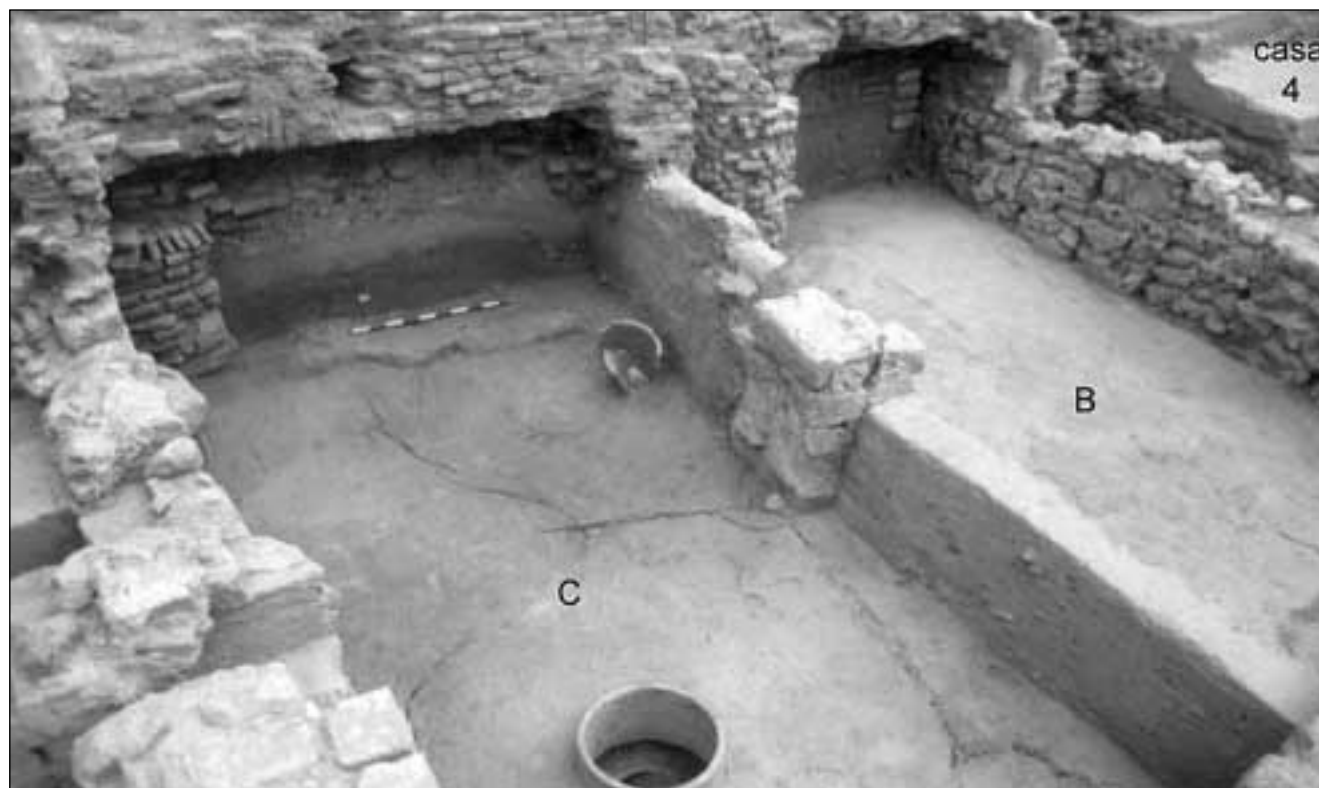
Fig. 41. Tiendas vistas desde el ángulo SO.

y estaba situada en el lado opuesto (fig. 41). Contaba con un pozo de anillos cerámicos.

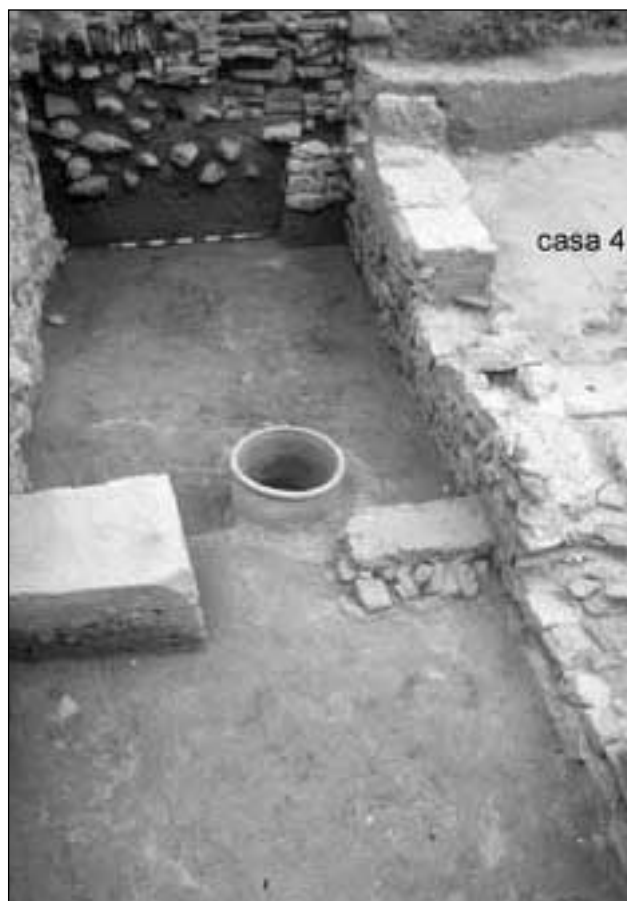
Fig. 42. Tienda A. Vista desde el Sur. Al fondo se aprecia el vano de la entrada y la pilastra de sillares que lo flanqueaba.

La tienda A, con unas dimensiones de 5'60 x 2'14 m. era la más estrecha (fig. 42). Estaba subdividida en dos espacios, uno al Norte y otro al Sur, por un muro de adobes de 56 cm. de ancho que presentaba un vano de 66 cm. en el centro. El acceso a la calle se abría en todo el frente Norte, sólo resaltado por la presencia de una pilastra de sillares adosada al lado Este. Existía un pozo de anillos cerámicos en el centro del espacio que creemos era de época islámica, aunque posterior a la fase fundacional, pues se distinguía perfectamente su fosa de cimentación en el suelo de cal; sin duda, cuando se puso en servicio ya se había amortizado el muro de partición. Dicho suelo de cal, el más profundo de los documentados, se hallaba a -2'18 m., aunque es probable que existieran niveles más antiguos totalmente desaparecidos pues la pared divisoria arrancaba a una cota de -2'60 m. El muro meridional y el oriental, éste último compartido con la casa 4, estaban fabricados con cimiento y zócalo de mampostería alternando con tongadas de cal y alzado de tierra. El occidental, que la separaba de la B, estaba totalmente reparado mediante bataches en los que predominaba la mampostería y la argamasa; sólo el estrecho tramo en que entesta el muro de partición mostraba la obra original de tierra. Todas estas estructuras presentaban recrecidos que no se pueden fechar antes del siglo XV, por lo que parece que estuvieron en uso al menos hasta ese momento²⁹.

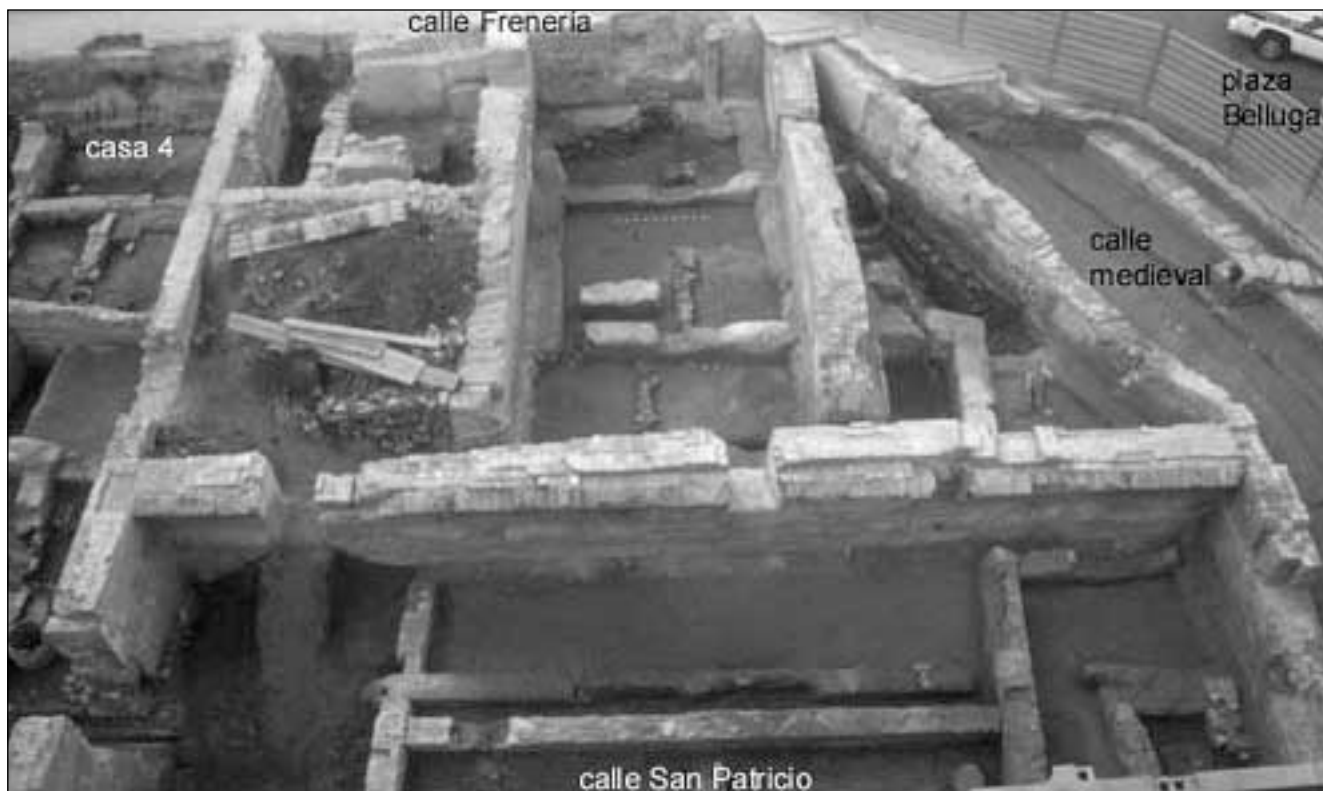
Fig. 44. Vista general del sector oriental del solar desde el Sur. Entre los cimientos de la casa del Doctoral la Riva se distinguen los muros de tapial del edificio andalusí. A la derecha, se aprecia el comienzo de la excavación de la calle pública

Las estructuras medievales exhumadas bajo los sótanos, pertenecen a un edificio de grandes dimensiones, cuya extensión coincide, aproximadamente, con la del palacete moderno (figs. 4 y 44). En su parte central hay un amplio espacio libre de construcciones, de forma casi cuadrada que, por sus dimensiones (7 x 8'5 m. aproximadamente), debe interpretarse como un patio (fig. 44). Sus frentes Norte y Sur aparecen limitados por sendos pares de muros paralelos muy próximos entre sí: la separación entre los dos primeros es de 74 cm. (fig. 47) y entre los segundos 36 cm. (fig. 45). Parece evidente que en ambos casos la estructura más externa sería la que delimitaría la crujía correspondiente, ahora bien, ignoramos la finalidad de los muros interiores. Podría tratarse de correas de cimentación para pórticos-galería, tal y como hemos visto, por ejemplo, en la casa nº 16 de Siyâsa, pero esta hipótesis presenta la objeción de que el espacio de circulación, especialmente el meridional, parece demasiado angosto. También cabe la posibilidad de que

En época moderna, probablemente en la primera mitad del siglo XVIII, se construyó una nueva atarjea, mucho más alta que la islámica, que pudimos documentar en gran parte de su recorrido (figs. 44 y 50 A, C y D).

años 70 (fig. 3), que tradicionalmente era conocido por el nombre del ilustre canónigo la Riva, que ejerció en Murcia desde 1783 hasta 1834³⁰. Pudimos documentar los sótanos y cimentaciones de este edificio así como numerosas infraestructuras sanitarias e hidráulicas (fig. 44). Una de éstas era un aljibe rectangular, al que se accedía desde un vano situado en el lado occidental del gran sótano que ocupaba todo el frente Sur de la finca; contaba con un canal de alimentación en el lado Oeste cuya procedencia desconocemos. El desagüe arrancaba del ángulo NW, a ras de suelo, y estaba conformado por una atarjea de ladrillo que inmediatamente doblaba hacia el Este y penetraba bajo el suelo del sótano para verter en un pozo de ladrillo cuya boca estaba situada a – 3'00 m. con respecto al nivel actual de la calle. También disponía de un surtidor de piedra situado a media altura en el lado Sur, abierto a la calle San Patricio. La estructura estaba construida con ladrillos tomados con mortero de cal y el suelo reutilizaba una inscripción conmemorativa de mármol partida en dos y recubierta, al igual que las paredes, con un mortero hidráulico (fig. 51). A pesar de ciertas mutilaciones se ha podido leer el siguiente texto:

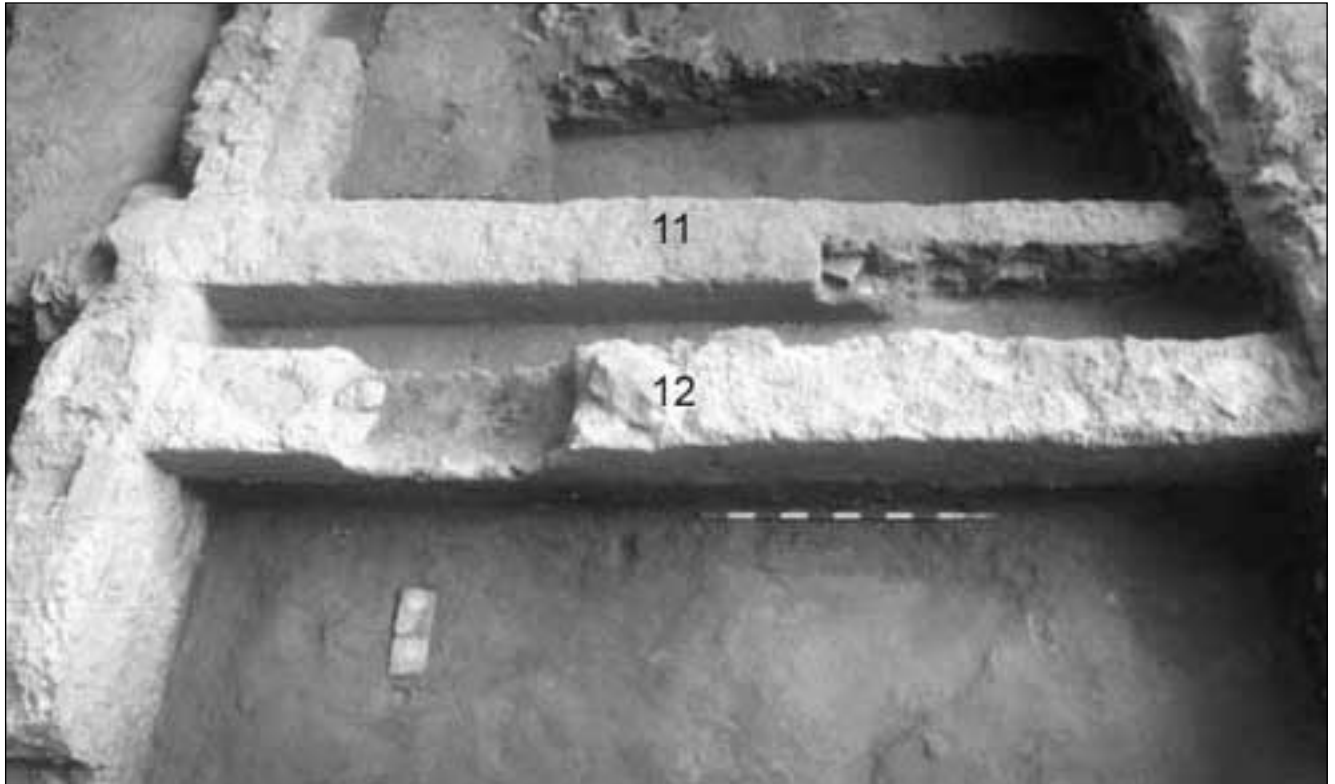
Fig. 45. Edificio oriental, crujía Sur.

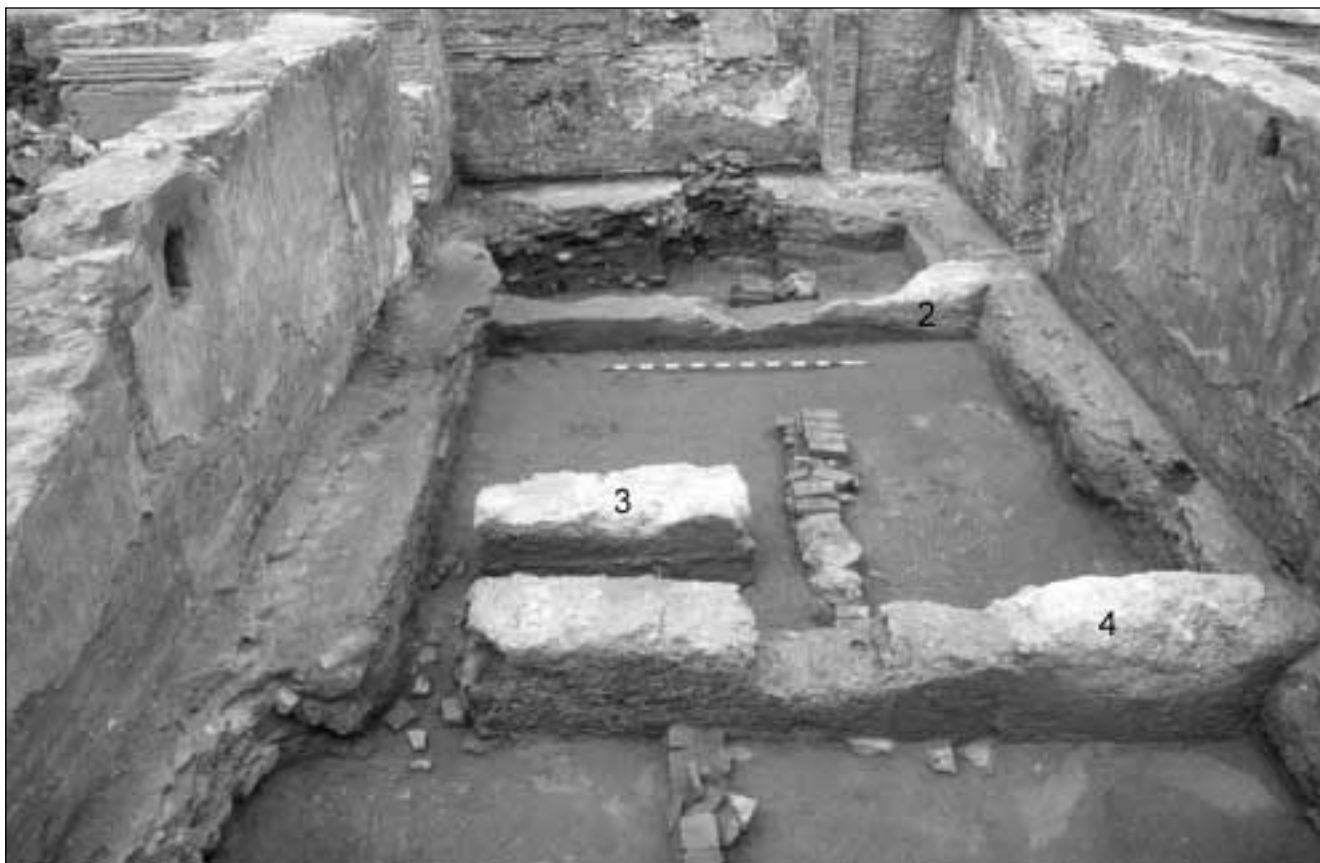
Fig. 47. Edificio oriental, crujía norte.

En torno al espacio central se disponen al menos tres crujías. La septentrional está conformada por una gran dependencia oblonga de 2'60 m. de anchura (fig. 47). De la meridional no conocemos su anchura pero sí su longitud (8'70 m.); hallamos en su interior fragmentos de estructuras de adobe dispuestas perpendicularmente y que se podrían interpretar como compartimentaciones, aunque ninguna de ellas pudo ser relacionada con las de hormigón, por lo que también podrían ser más antiguas. La crujía Este sí está claramente compartimentada, al menos en cuatro espacios, mediante muros igualmente de tapial de hormigón; las dos estancias más meridionales parecen haber presentado planta en forma de L, posiblemente acogieran letrinas (fig. 46), mientras que las septentrionales son piezas pequeñas de planta rectangular (fig. 43).

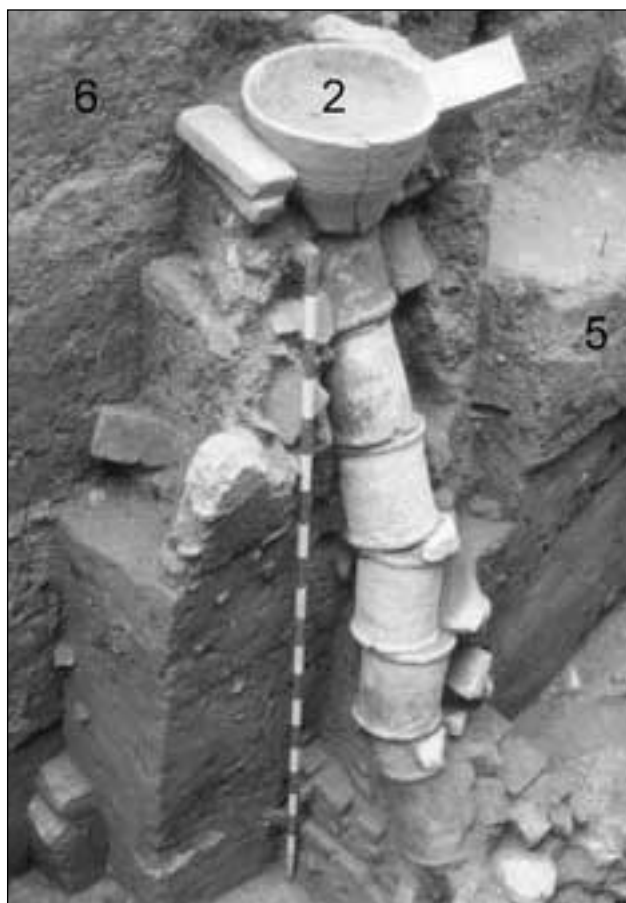
Fig. 48. Calle pública. Detalle de la bajante nº 2, fabricada con tubos cerámicos, adosada al muro andalusí (6) y junto a los cimientos de un banco (5).

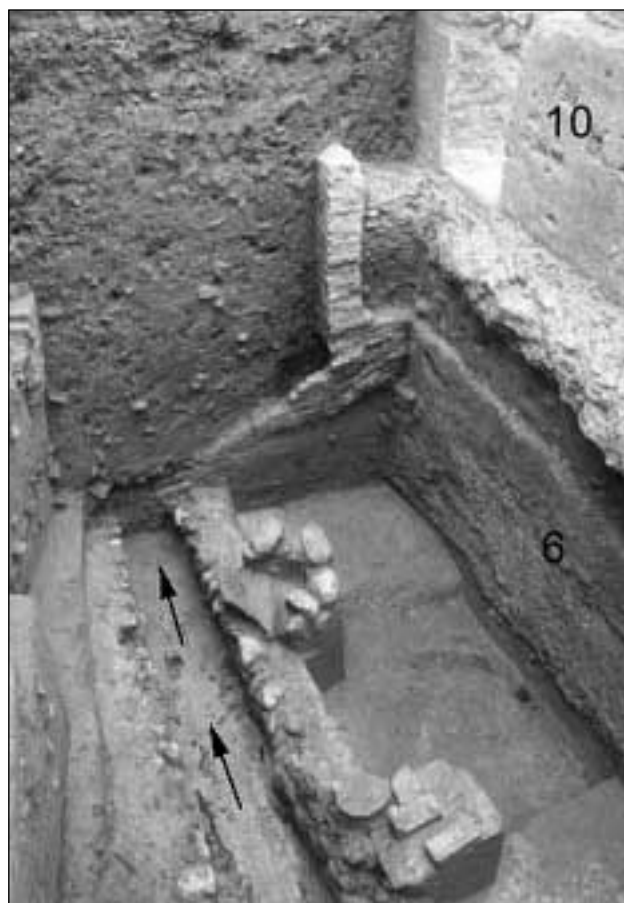
Fig. 49. Calle pública. Perfil Sur. Apréciase el muro andalusí (6) situado bajo la cimentación de la casa del Doctoral la Riva (10).

La vía pública excavada medía entre 2'20 y 2'50 m. de anchura y había sido ampliada en diferentes ocasiones en detrimento de la finca ocupada por el que edificio que hemos analizado en el apartado anterior (figs. 49 y 50 C). Una de las ampliaciones tuvo lugar durante la construcción del palacio moderno y afectó al sector de la fachada en forma de chaflán. La arteria medieval contaba con bancos adosados y, como es usual, estaba recorrida por una atarjea central que apareció a más de 4 m. de profundidad respecto al nivel actual de la plaza, sin duda debido a la proximidad del punto de emisión de las aguas residuales que, tras cruzar la muralla, aproximadamente por la calle del Arenal, vertían en el río. Para alcanzar la atarjea principal, los desagües de las propiedades vecinas aparecen canalizados mediante tubos cerámicos o anillos dispuestos verticalmente (fig. 48). Dichas bajantes arrancan de alcadafes cerámicos situados en las salidas de las atarjeas domésticas, que servían como pocetas de decantación. De esta manera se evitaban más obturaciones de las estrictamente

necesarias en la red de alcantarillado, dado que su mantenimiento y reparación era costeado a prorrata por los vecinos que se servían del tramo en cuestión. En las secciones estratigráficas se aprecia bajo el suelo de la calle del siglo XIII la profunda fosa (de hasta 2'5 m.) ocasionada por las aperturas destinadas a sanear la alcantarilla central (figs. 49 y 50 B).

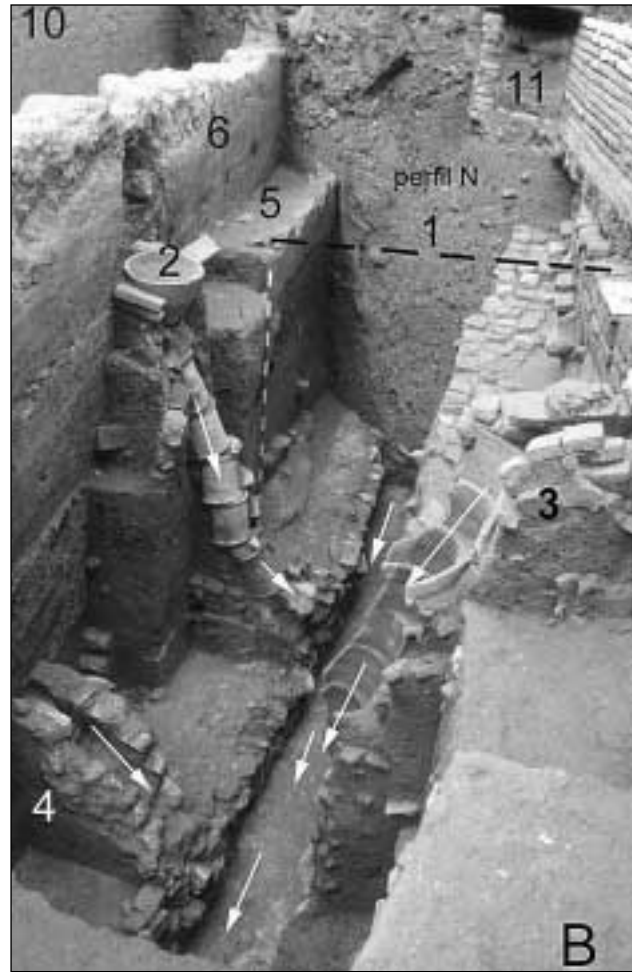
Fig. 50. Calle pública. La excavación permitió documentar el sistema de evacuación de aguas residuales que estaba en funcionamiento a mediados del s. XIII. La foto C, hecha desde el Norte, refleja el momento más avanzado de los trabajos, una vez eliminadas las bajantes (2 y 3) que permitían que los vertidos, procedentes de los edificios colindantes, fueran a parar a la atarjea principal (9) que al ser cola del sistema de drenaje se encuentra a una cota muy profunda respecto al nivel de suelo del siglo XIII (1). Los muros islámicos que delimitan la calle (6 y 7) son divergentes: adosado al occidental se aprecian los cimientos de lo que debió ser un banco (5); el tramo oriental (7) es una esquina, lo que justifica la obra de sillería; a su pie se aprecia el final de otra atarjea (8) que viene a entroncar con la principal (9). Es interesante hacer notar que la bajante del edificio occidental se

inicia con un alcadefe (2) que hace la función de poceta de decantación, antes de que las aguas residuales se precipitaran por los tubos cerámicos que las vertían a la atarjea principal (9). La fachada oriental de la casa del Doctoral la Riva (10) no se sitúa en la línea de la calle islámica (6) sino que está retranqueada más de 1 m. La atarjea contemporánea del edificio y calle modernos se pudo documentar en gran parte de su recorrido (11). La atarjea andalusí (9) con su cubierta de lajas de piedra sólo se puede apreciar en la foto A, pues de las cuatro imágenes es la que documenta el momento más reciente de la excavación. La D muestra cómo el alcantarillado moderno (11 y 12) sigue el mismo trazado y se superpone al medieval (8 y 9). Los ramales secundarios (8 y 12) de ambos sistemas se sitúan, como es lógico, a una cota más alta que los cauces principales o receptores (9 y 11).

En el muro que cierra la calle por oriente se documentó una sólida esquina de sillería, al pie de la cual aparecía el final de otra atarjea que venía a entroncar con la principal (fig. 50 D). Se trata, con toda probabilidad, de la prolongación de la calle principal en dirección este, mientras que el tramo por nosotros excavado, que se dirige al Sur, hacia la muralla, sería la prolongación de la actual calle Alejandro Salazar antes del Arenal (fig. 2).

alineación, como así se hizo, aproximadamente 1 m con respecto a la de época medieval, con el fin de dotar a la vía pública de mayor holgura (figs. 3 y 50).

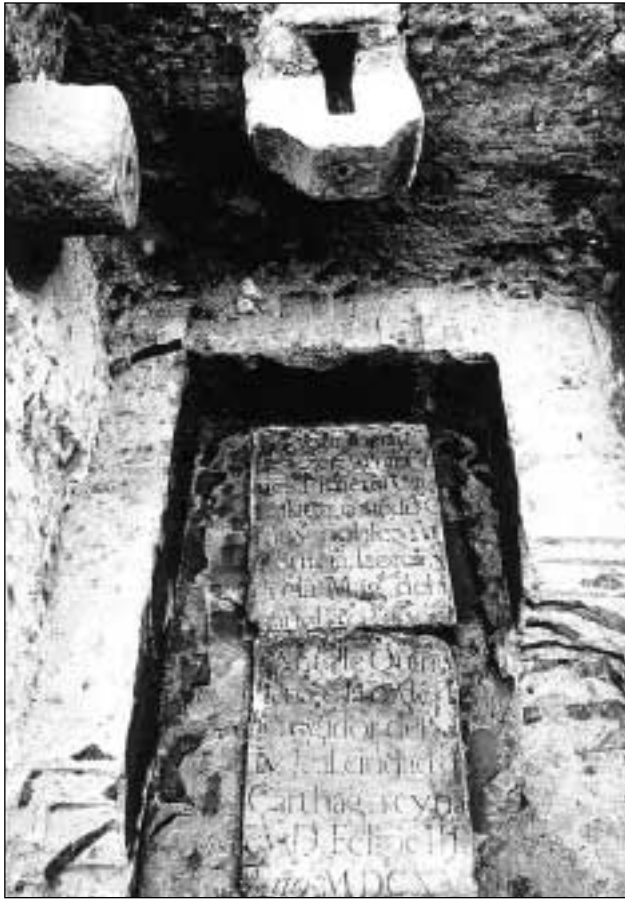
Fig. 51. Lápida fundacional del s. XVII reutilizada como solería en una cisterna de la casa del Doctoral la Riva, una vez que se ha eliminado la capa de mortero que la recubría.
